# PLANLAMA'NIN ANALİZİ 'öğrenci atölyesi'

• HATAY •

antakya-defne

YIKIM YAŞANAN ŞEHİRLERDE PLANLAMA'NIN ANALİZİ  
HATAY(ANTAKYA-DEFNE) RAPORU

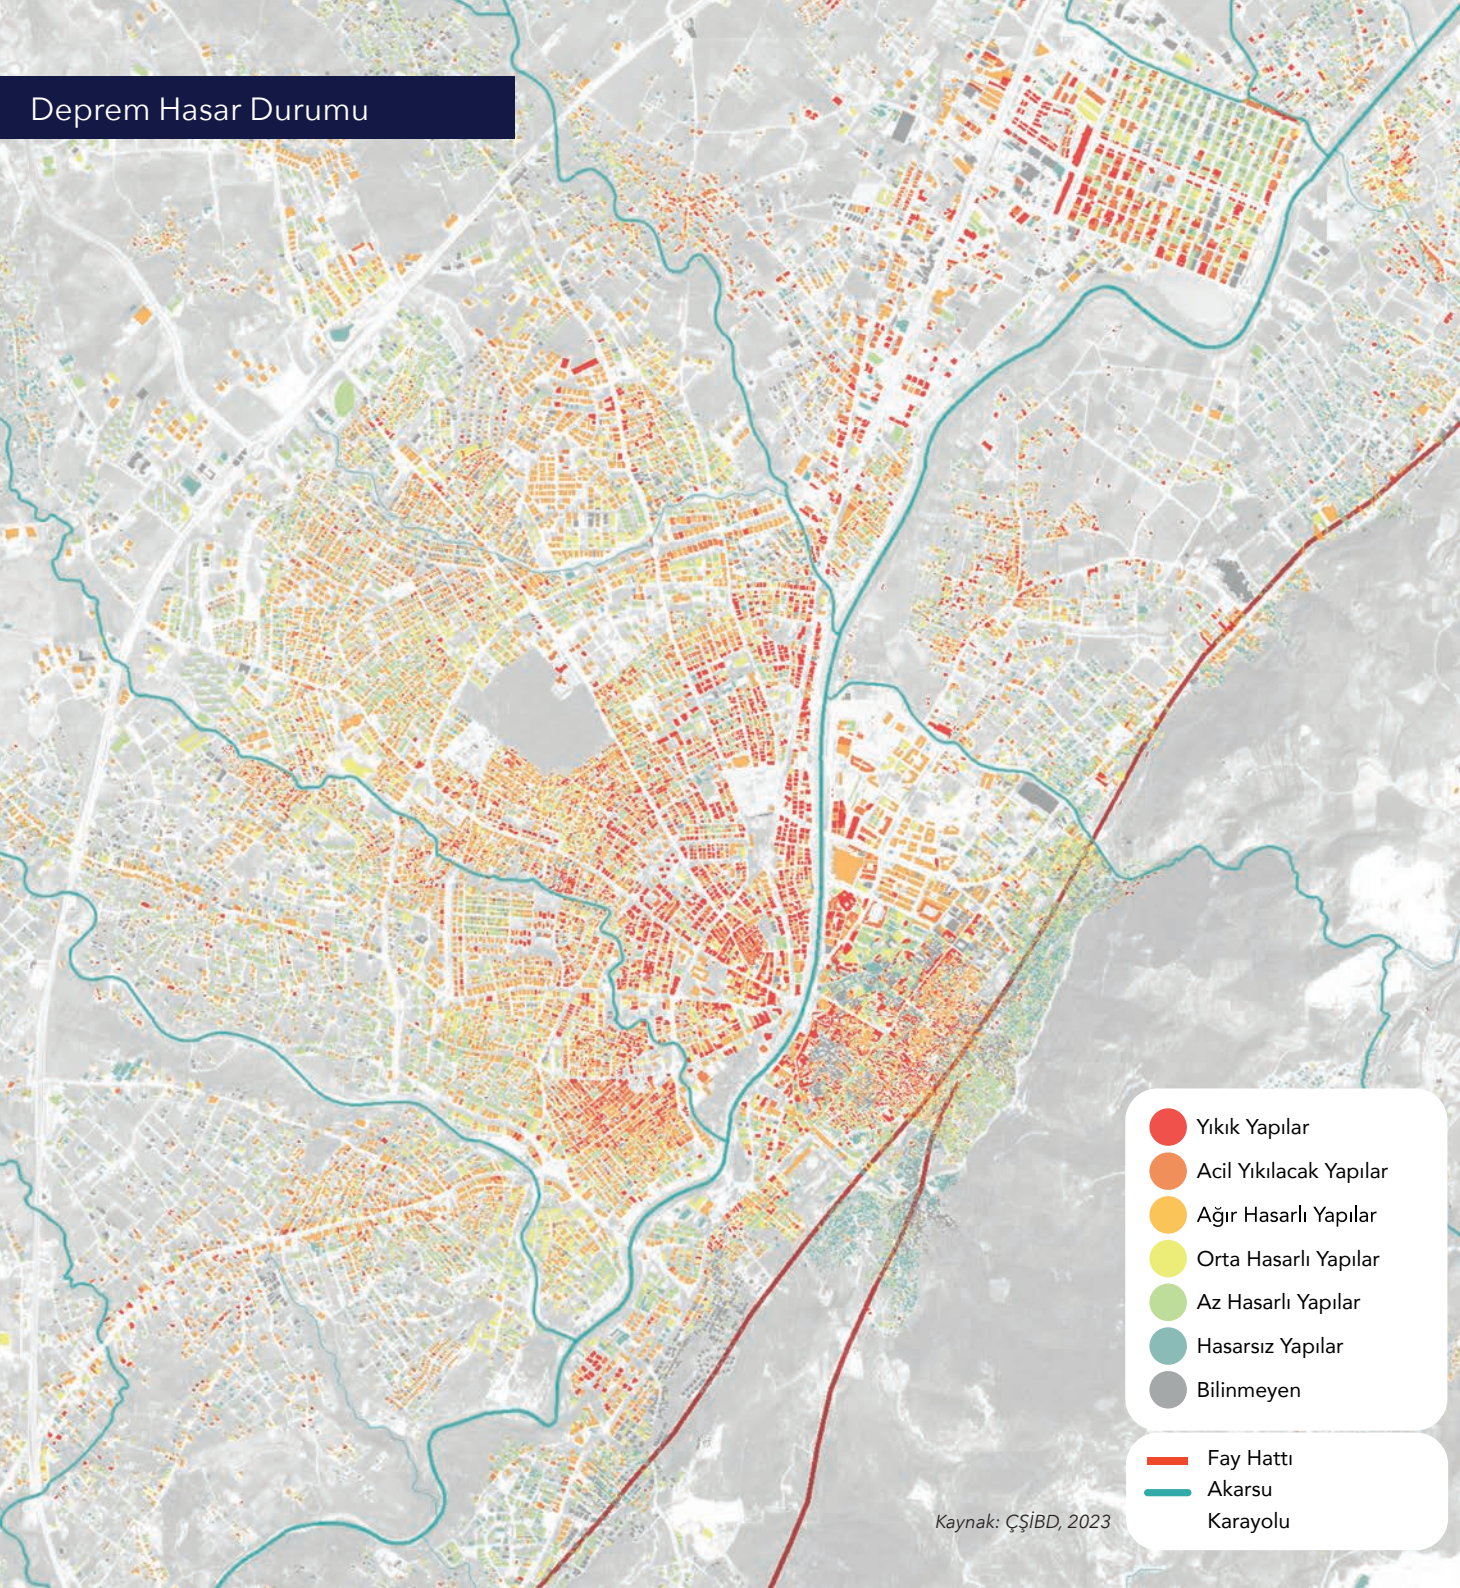
## Deprem Hasar Durumu

Antakya, 6 Şubat Depremleri ardından en çok hasar gören yerleşimlerden biri olmuştur. Antakya'nın deprem hasar durumu incelendiğinde, yıkımın belirli bir bölgede yoğunlaşmadığı, kentsel alanın bütününde bir yıkım olduğu görülmektedir.

Depremde en çok hasar alan bölge Ö.A 5.1 - 5.1A kapsamındaki kent merkezi ve çevresi olmuştur. Bu bölge Asi Nehri'nin iki yönünde de alüvyal zemin ağırlıklı olması sebebiyle depreme karşı kırılganlık seviyesini arttırmıştır. Bölgeye yönelik olarak plan hükümlerinde parsel bazında zemin etüdlerinin yapılması ve mühendislik çözümleri geliştirilmesi gerektiği belirtilmiştir.

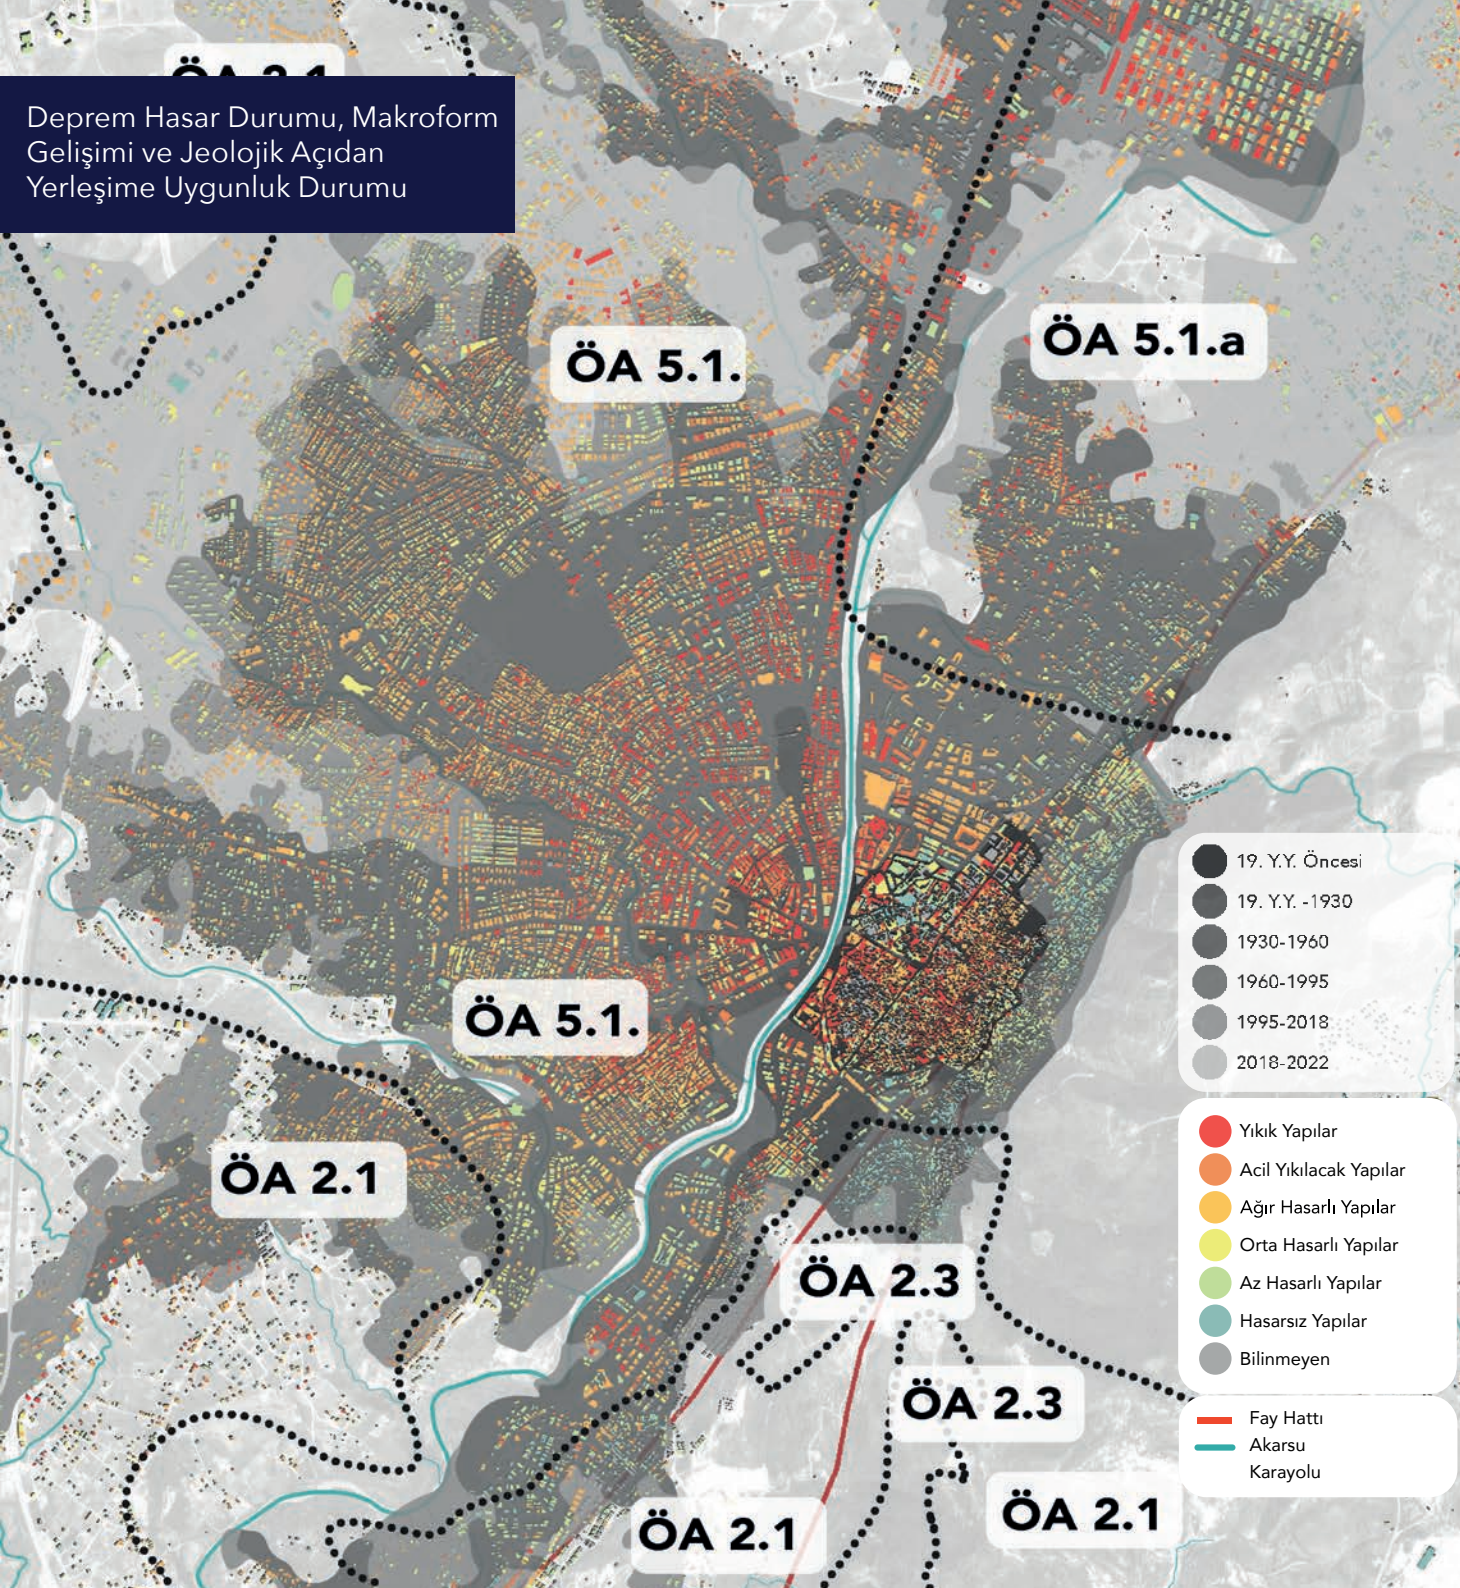
Görselde deprem hasar durumu ve kent makroformunun gelişimi birlikte görülmektedir. Bu analize göre özellikle 2000 yılı sonrasındaki gelişim alanlarında büyük çapta yıkım yaşanmış olması, plan hükümlerinde önlemleri alanlara dair alınması gereken tedbirlerin yeterince alınmadığını, mühendislik çözümlerinin yeterince uygulanmadığını, yapı inşa süreçlerinin denetiminde eksikliklerin olduğunu göstermektedir.

6 Şubat Depremlerinin ardından siyasi iktidar çevrelerince, kendi dönemlerinde inşa edilen yapılarda yıkım olmadığı, yapı denetim faaliyetlerinin iyi bir şekilde uygulandığı için yıkımların Deprem Yönetmeliği öncesinde inşa edilen yapılarda yaşandığına dair iddiaların da yukarıda aktarılan ve resmi verilerle oluşturulan yıkım haritası aracılığıyla geçerli olmadığı da rahatlıkla görülmektedir.

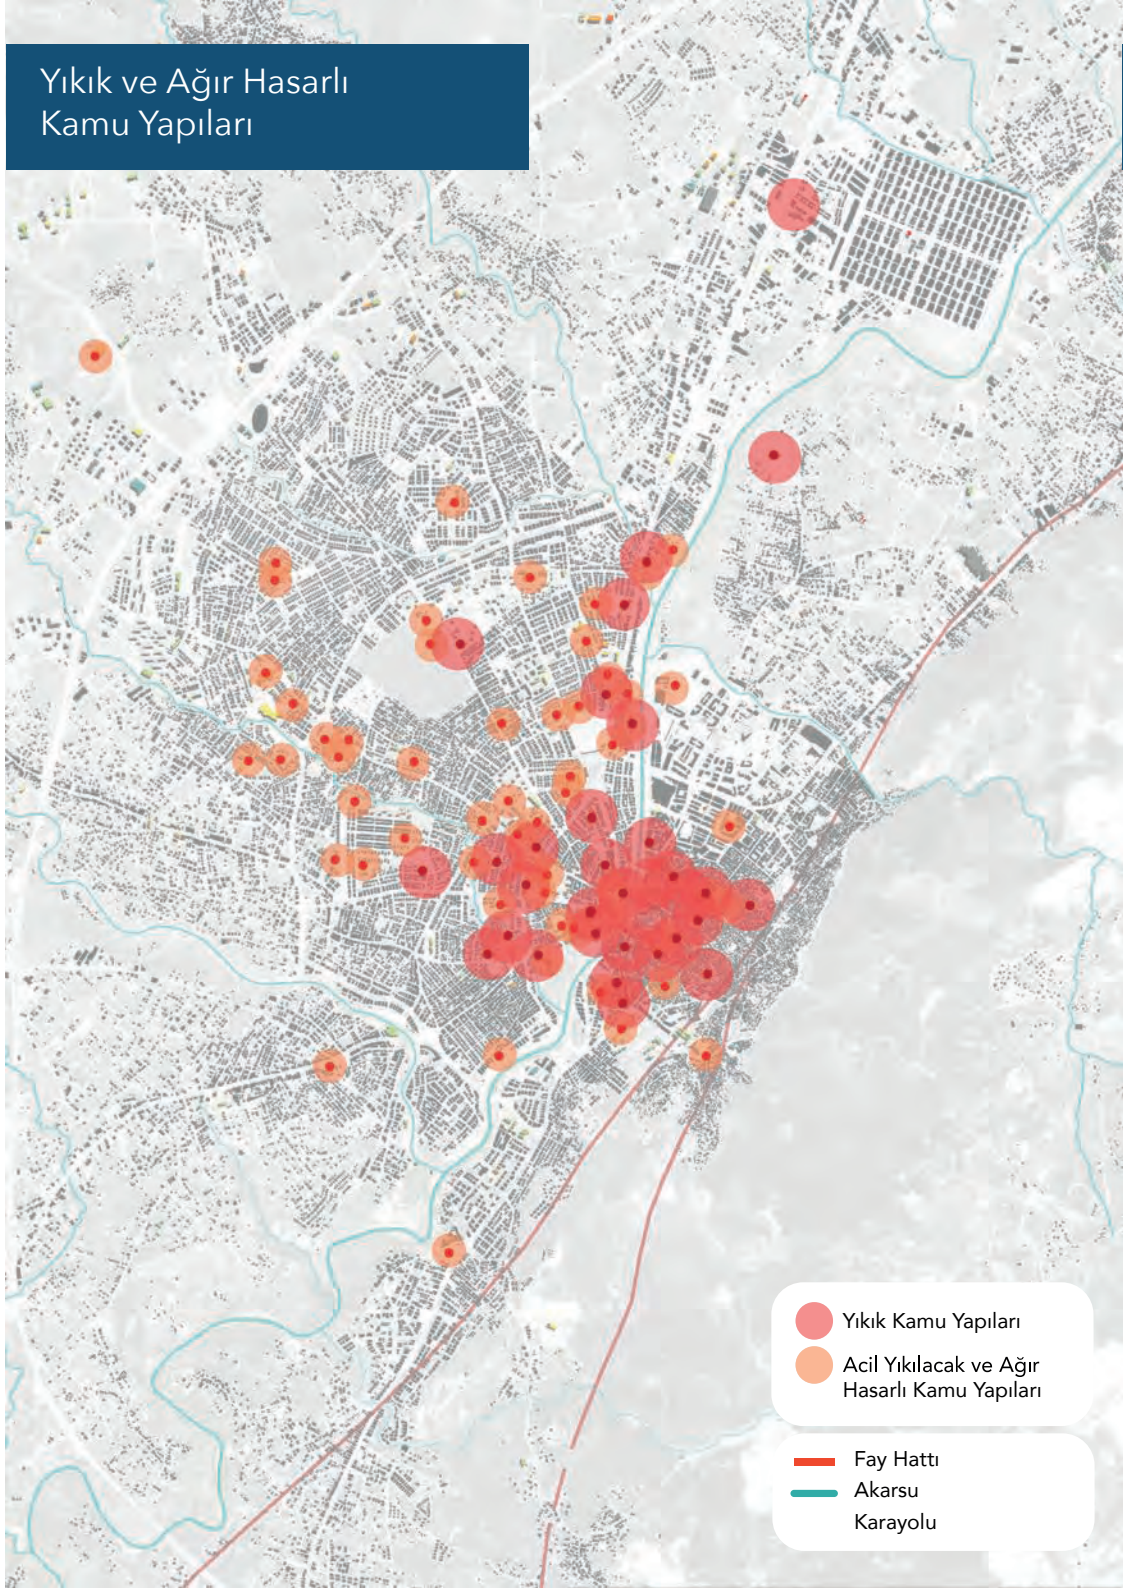
## Yıkık ve Ağır Hasarlı Kamu Yapıları

Kamu yapılarının Şubat depremleri sonucunda aldıkları hasar durumlarına dair mekansal veri içeren görseller yanda ve önceki sayfada yer alan paftalarda sunulmaktadır. İlgili görseller incelendiğinde, özellikle nüfusun en yoğun biçimde yaşadığı kent merkezinde çok sayıda kamu yapısının yıkıldığı veya acil bir biçimde yıkılması gereken bir duruma geldiği görülmektedir. Bu durum, afet anında acil durum görevlisi olarak işlev üstlenmesi gereken kamu yapılarının, bu işlevi üstlenmek bir yana risk barındırır hale geldiğini göstermektedir.

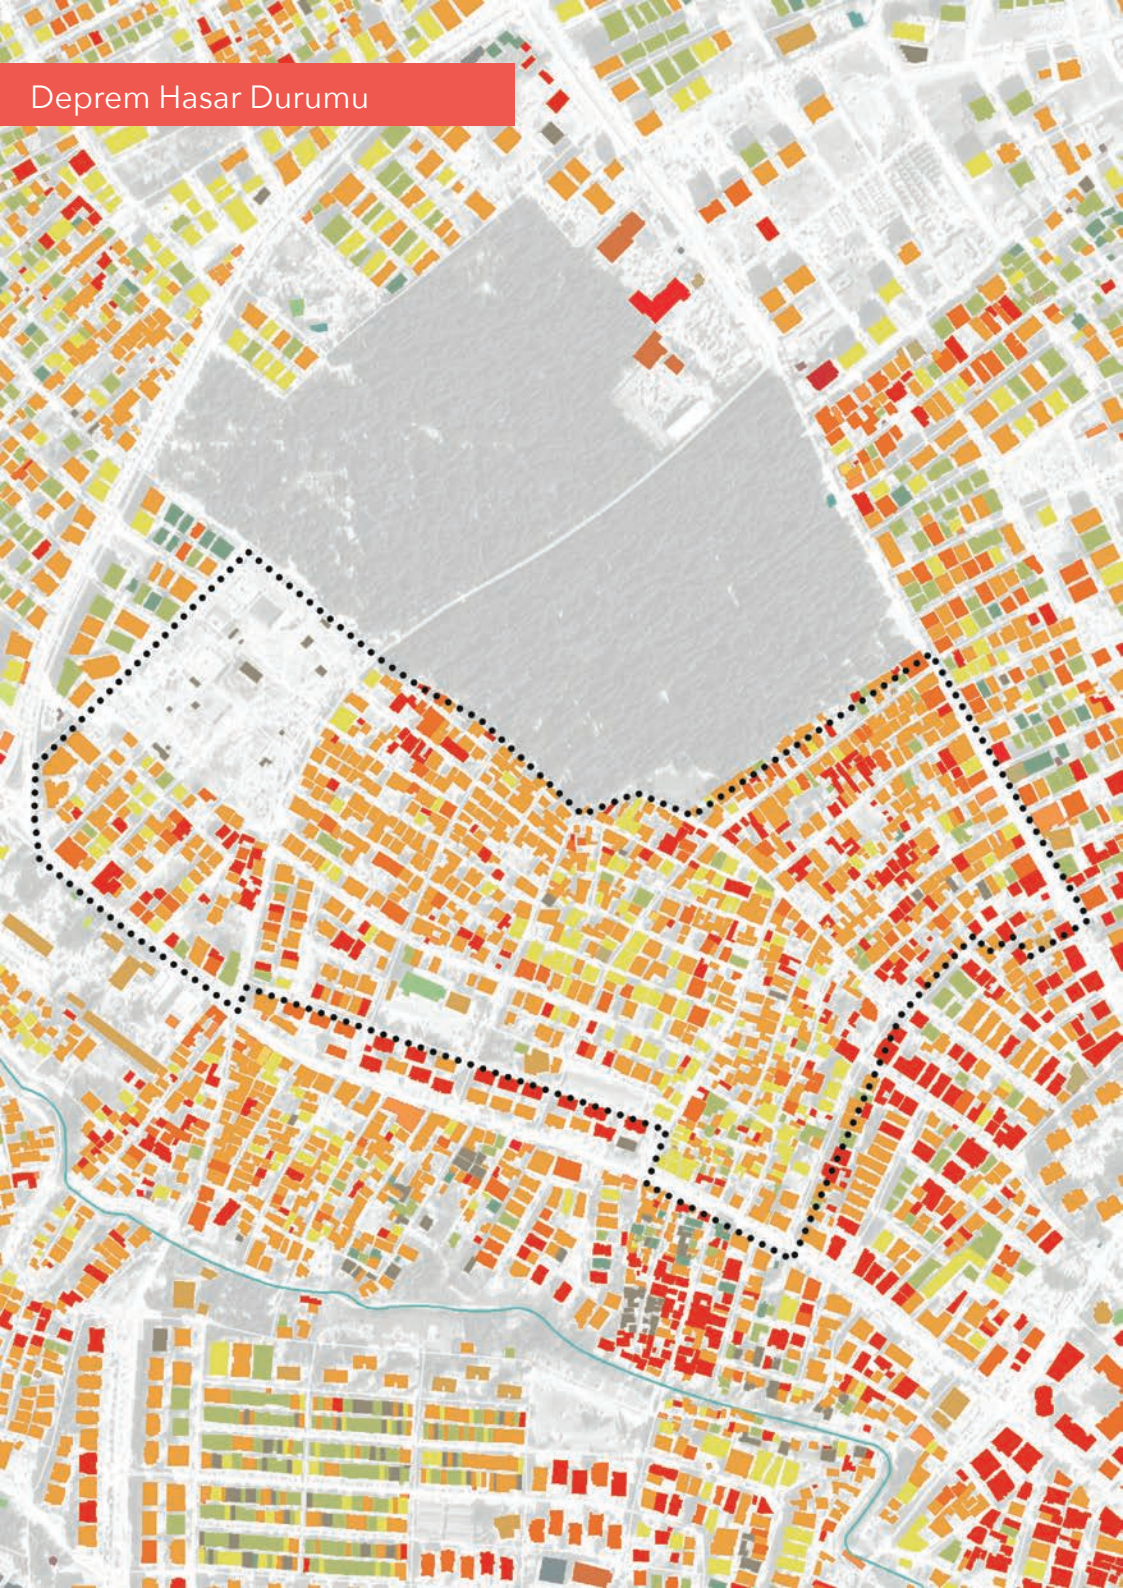
## Deprem Hasar Durumu

6 Şubat Depremleri sonrası, riskli alan ilan edilen ve henüz yıkımı tamamlanmayan alanın depremler sonrasındaki yıkım durumu incelendiğinde alandaki düşük katlı yapıların çoğunun yıkılmadığı, ağır ve orta hasarlı oldukları ve bu nedenle de bu alanda yaşanan kayıpların görece düşük kaldığı görülmektedir.

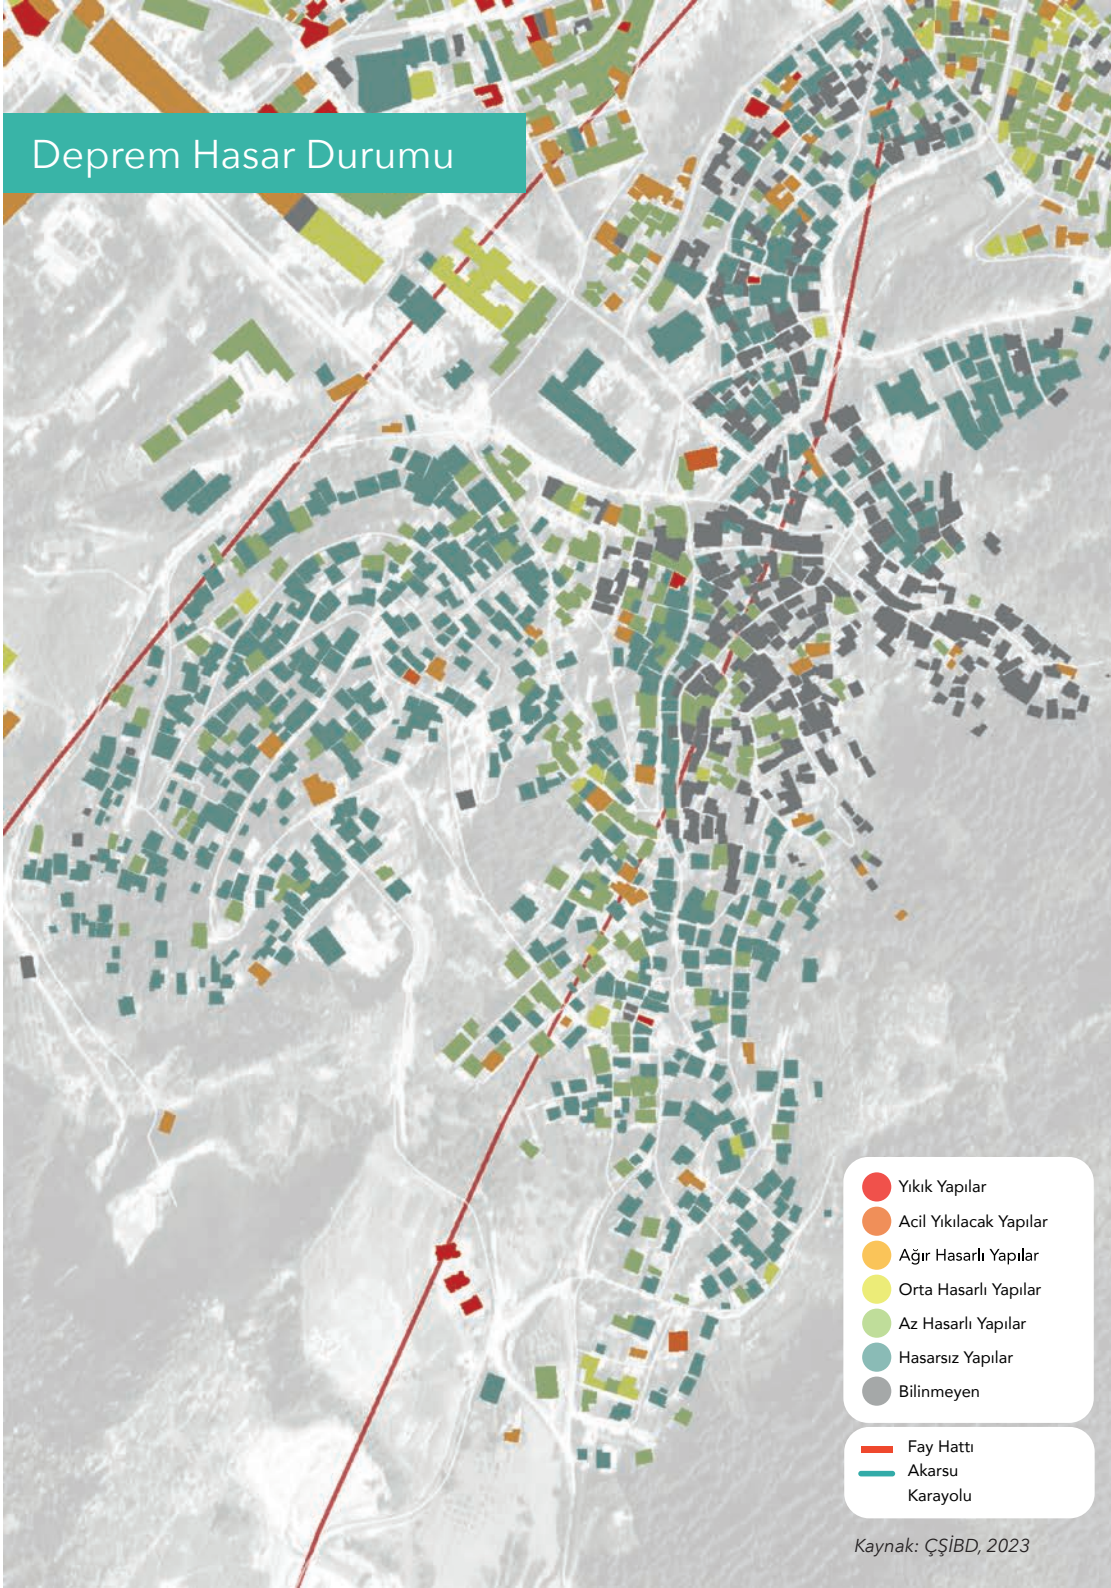
## Deprem Hasar Durumu

Şubat Depremlerinin ardından bu kentsel dokuda gerçekleşen yıkım incelendiğinde, alandaki yıkımın şehrin büyük bir bölümüne göre çok daha az olduğu görülmektedir. Alandaki yapıların çoğu hasarsız veya az hasarlı iken yalnızca birkaç yapı yıkılmış, az sayıda yapı orta ve ağır hasar almıştır.

Alanın fay hattı üzerinde olmasına rağmen, yıkımın kent geneline göre daha az olmasının en temel sebebi, yapıların dağ yamacında güçlü bir zeminde inşa edilmiş olması ve kat sayılarının düşüklüğü olarak açıklanabilir. Bu durum ayrıca Şubat Depremleri sonrasında sadece fay hattı temel alınarak, fay hattı üzerine inşa edilen bölgelerde koruma bandı çekilmesi ve bu bant dışında yapılaşmaya izin verilmesi gibi tartışmaları yanlışlar niteliktedir. Depreme dirençli yerleşimler için, fay hattına uzaklığın yanında, alandaki yapıların durumu, yapıların inşa edildiği zeminin özellikleri, kullanılan malzemenin içeriği, yapının kat sayısı, yapı nizam özellikleri gibi çok sayıda verinin bütüncül bir şekilde ele alınması zorunluluğu ortaya çıkmaktadır. Gecekondu alanı şeklinde tarifleyebileceğimiz bu kentsel doku, fay hattı üzerinde konumlanmış olmasına rağmen yıkım yoğunluğunun kentin geri kalanına göre oldukça düşük kalması, fay hatlarına koruma bandı çekilmesi yönündeki savları hem de mevcut kentsel dönüşüm paradigmasında ilk etapta müdahale edilerek kentsel dönüşümüne konu edilen gecekondu alanlarının en riskli bölgeler olduğuna dair tespitleri yanlışlar niteliktedir.

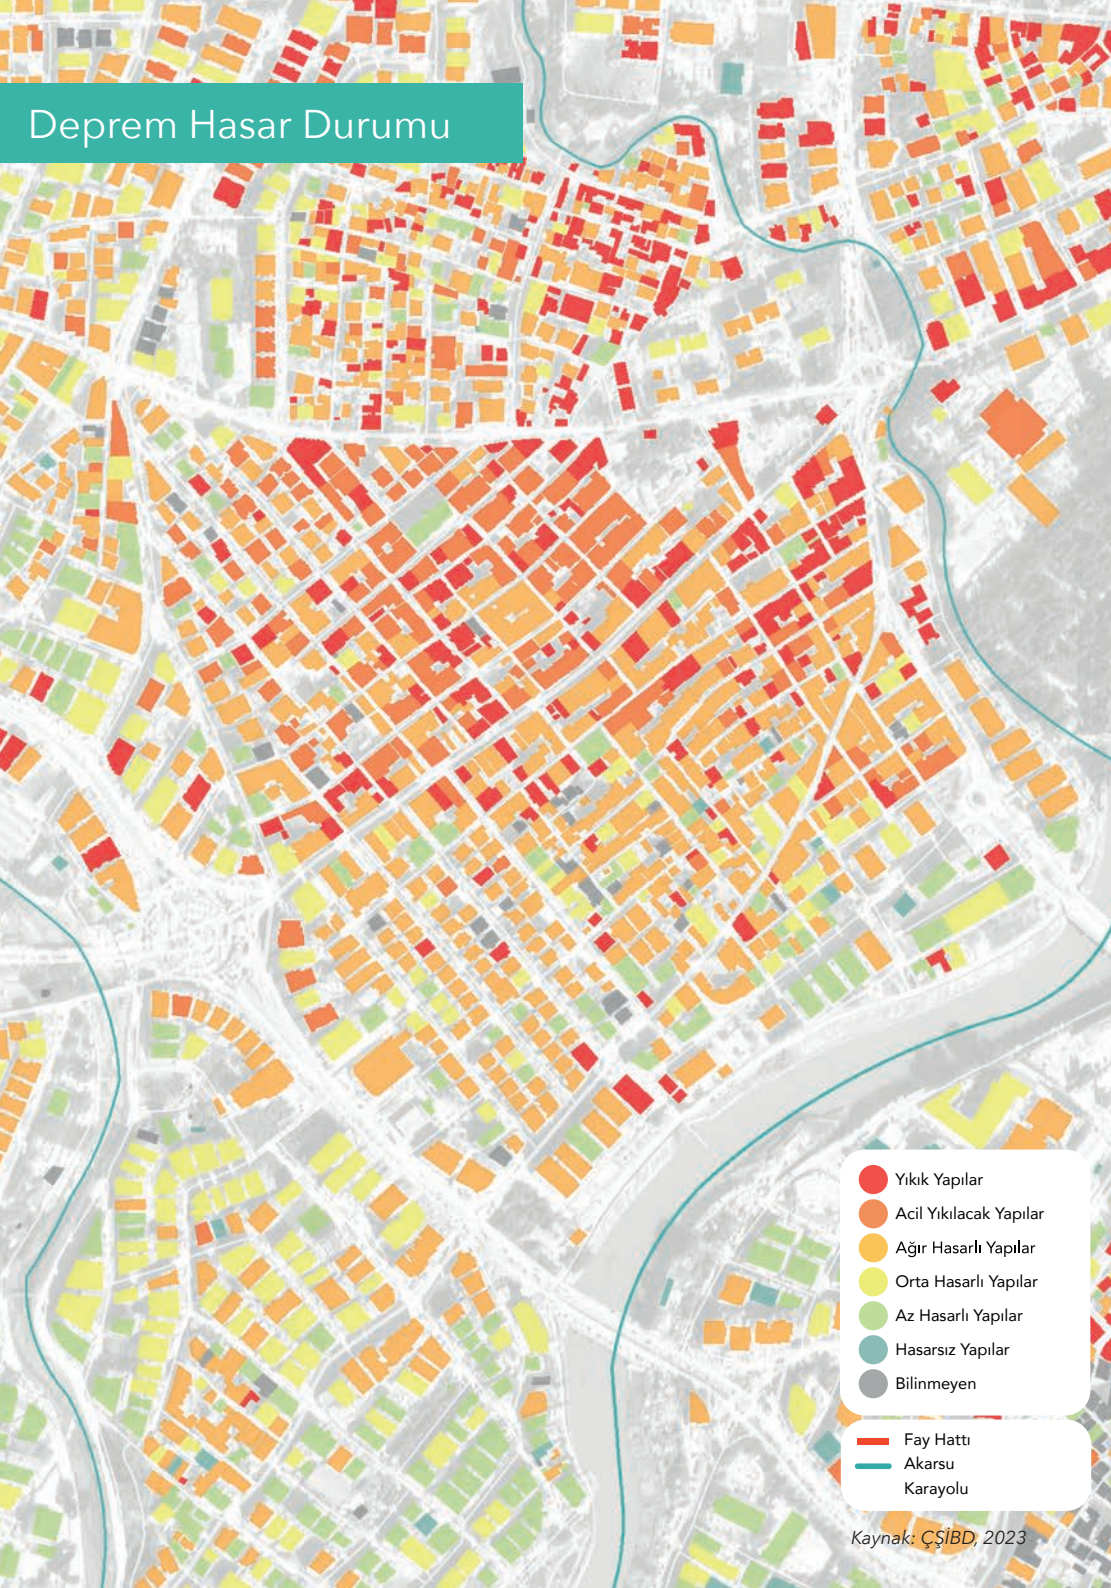
## Deprem Hasar Durumu

Alanın güneyinden fay hattı geçmesine ve yine bir risk faktörü olarak alanın güneyindeki nehir yatağında yapılaşma bulunmasına rağmen ilgili kentsel dokudaki yıkımın kuzey bölgelerinde yoğunlaşmış olması üzerine düşünülmesi gereken bir durumdur. Şöyle ki, hem fay hattı hem de nehir yatağı alanın güneyinde yer almasına ve kuzeydeki zemin daha sağlam olmasına rağmen, yandaki deprem hasar durumu başlıklı görselden görüleceği üzere yıkım kuzeyde ve kuzey batıda yoğunlaşmıştır. Üstelik nehir kenarındaki bölgelerde yıkım neredeyse hiç yaşanmamıştır.

Fay hattına olan mesafe, nehir yatağına uzaklık ve zemin durumundan bağımsız olarak söz konusu yıkım yoğunluğunun yapı ölçeğinde, yapı inşa tekniği, statik veya yapıım yılında yürürlükte olan mevzuat ve denetim yöntemleri ve nitelikli mühendislik hizmetleri alınıp alınmadığı ile ilgili olacağı düşünülse de yapı özelinde söz konusu veriler elde edilemediği için bu konuya dair net bir çıkarım yapmak mümkün değildir. Ancak doğa olaylarına dirençli kentlerin inşaatı için bu çalışmada ele alınan zemin durumu, fay hattına olan mesafe, nehir yatağına uzaklık, yapı katsayısı vb. verilerin yanında, yapıların yapıım yılı, yapıım tekniği, inşaat mühendisliği ve mimarlık meslek alanlarıyla ilgili alınan hizmetin niteliği de göz önüne alınması ve bütünlüklü bir bakışla tüm bu bilgilerin değerlendirilmesi ve kararların böylesi bir değerlendirme sonucunda hayata geçirilmesi gerektiği ortaya çıkmaktadır.

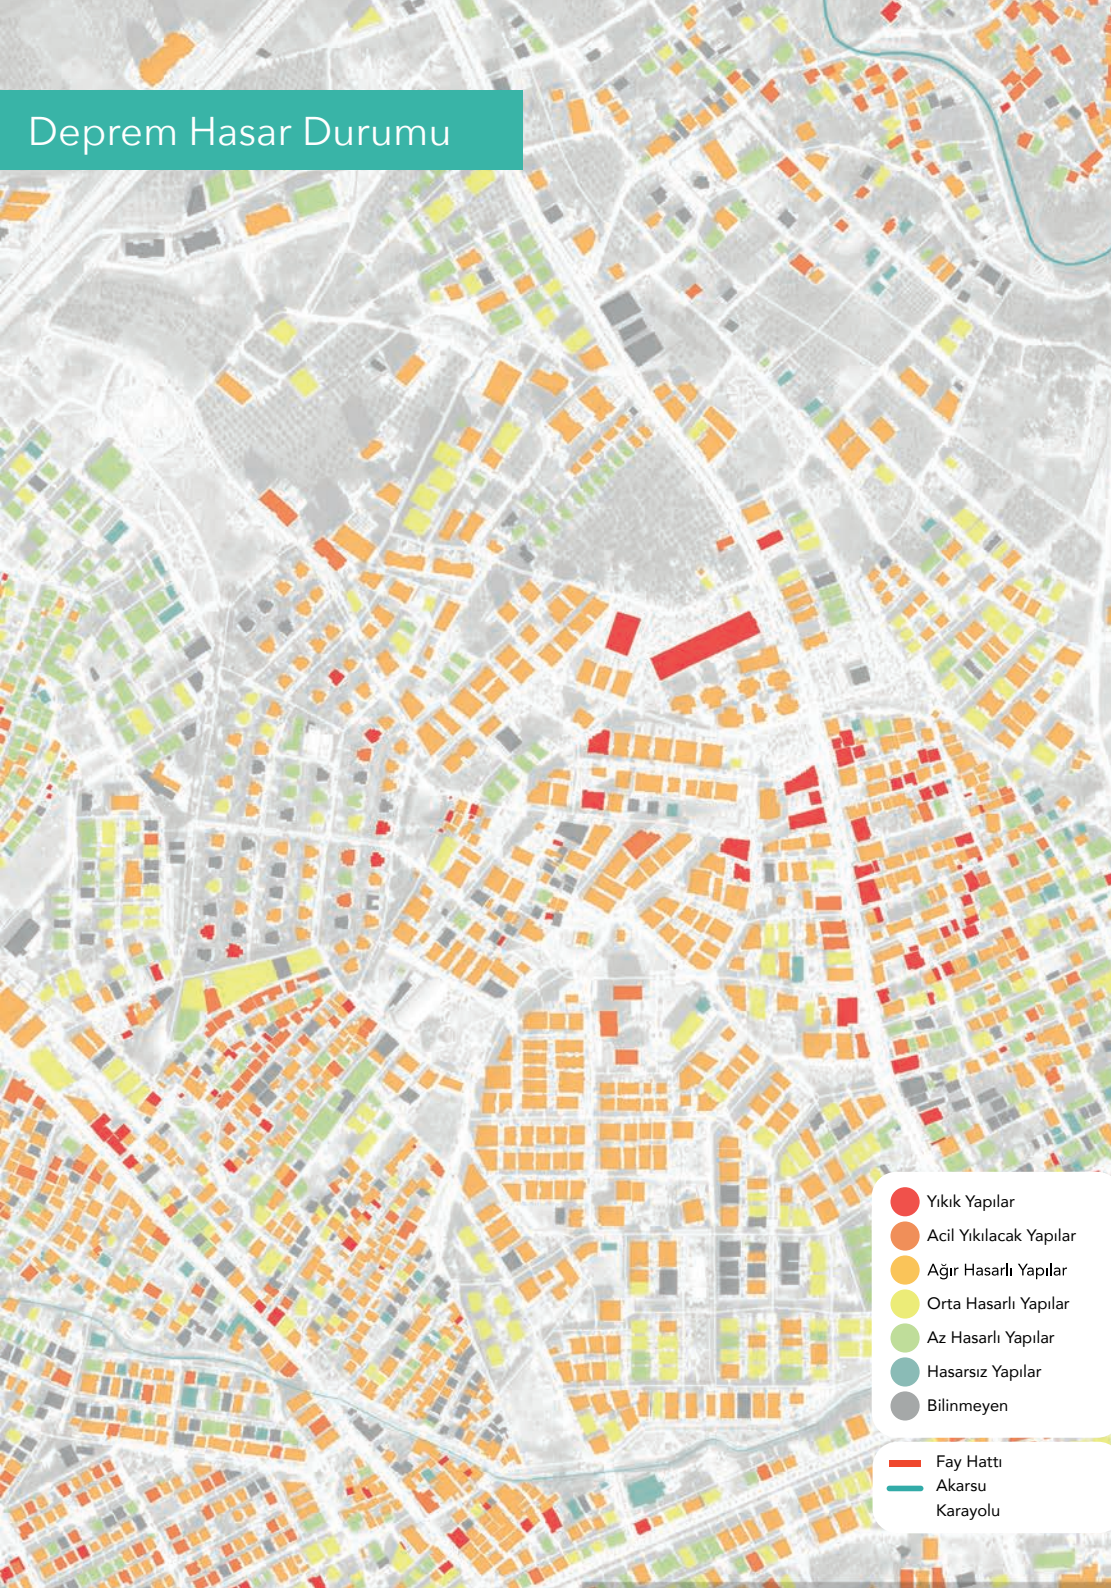
## Deprem Hasar Durumu

Son 20 yılda yapılaşan yüksek katlı yapıların bulunduğu bu alanda, depremler sonucunda oluşan hasar durumu paftasına bakıldığında, alandaki yapılar çoğunlukla 2000 yılı ve sonrasında inşa edilmiş olmasına rağmen büyük çoğunluğunun ağır hasarlı duruma geldiği görülmektedir.

Çalışma kapsamında üretilen mekansal veriler incelendiğinde, görece düşük katlı, villa yapılarının bile ağır hasar veya acil olarak yıkılacak duruma geldiği görülmektedir. Bu noktada yapıların yapım yılından bağımsız olarak, yapım tekniği ve alanın ÖA 5.1 kapsamında bulunmasından hareketle gerekli mühendislik önlemlerinin inşa sürecinde uygulanıp uygulanmadığına da bakılması gerekliliği ortaya çıkmaktadır.

Görece yakın dönemde inşa edilmesine rağmen gerçekleşen hasar yoğunluğu, uygulamada olan Türkiye Deprem Bina Yönetmeliği ve ilgili mevzuat ile yapı denetim süreçlerinde yaşanan eksikliğin somut tezahürü olmuştur. Bununla birlikte, depremlerin yaşanmasının hemen ardından, yıkımın 2000 yılı ve öncesinde inşa edilen yapılarda yoğunlaştığını, son 20 yılda inşa edilen yapıların hasar görmediğine dair kamuoyuna yansıyan iddiaların geçerliliğinin olmadığını göstermesi bakımından yandaki görsel dikkate değerdir.

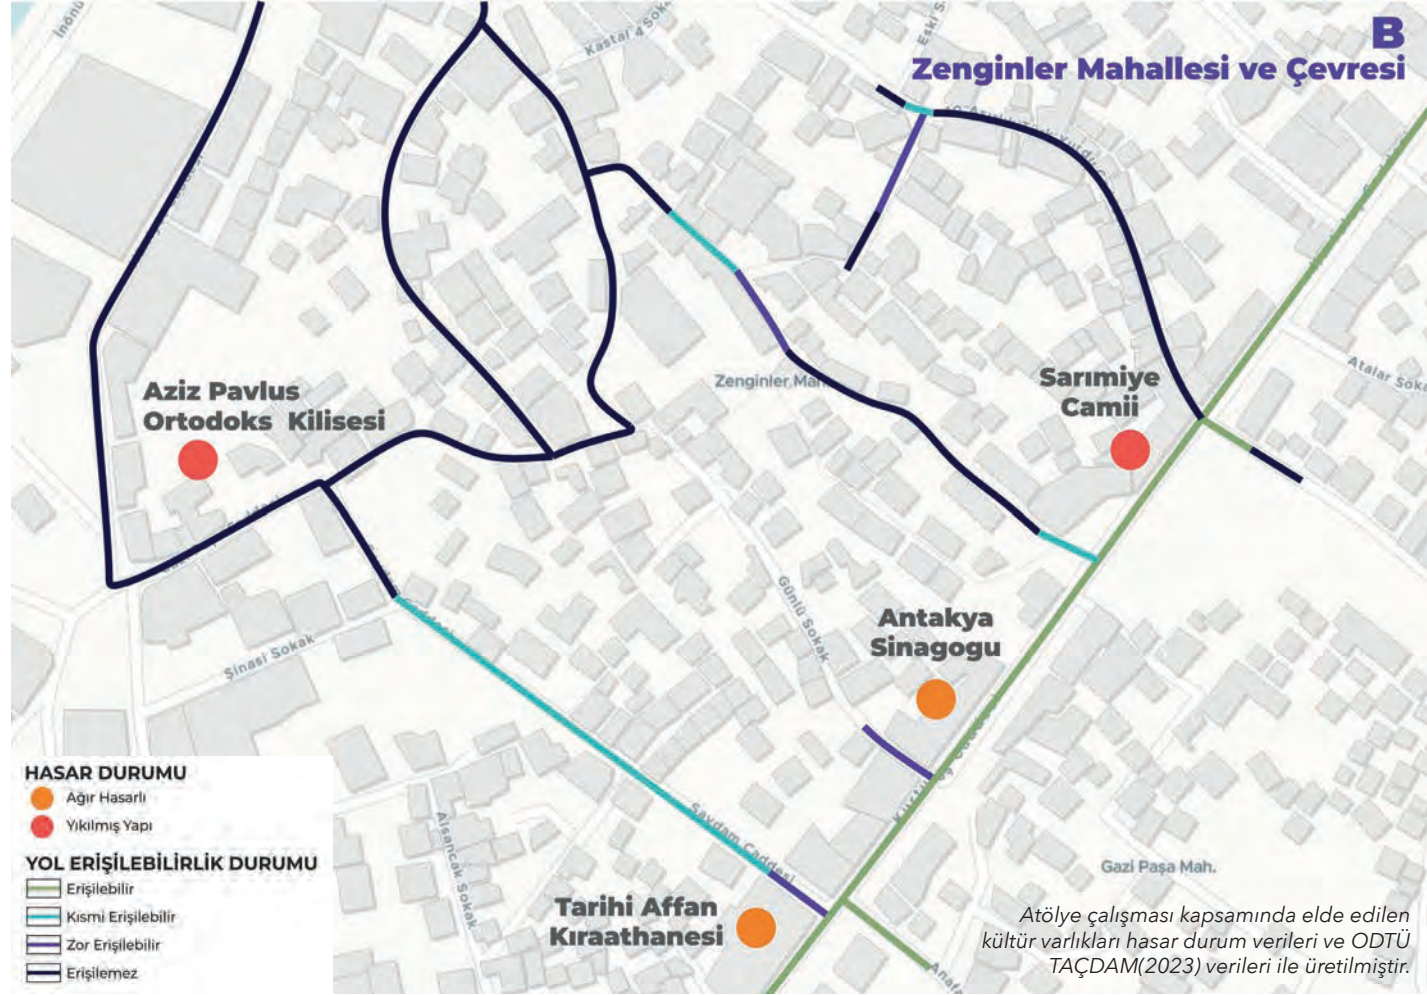
Atölye çalışması kapsamında, incelenen bölgede yer alan kültür varlıklarından Aziz Pavlus Ortodoks Kilisesi ve Sarımiye Camii'nin yıkıldığı, Antakya Sinagogu ve Tarihi Affan Kahvesi yapısının ise ağır hasarlı

olduğu tespit edilmiştir. (Kültür varlıklarının hasar durumuna ilişkin detaylı çalışma bir sonraki başlıkta yer almaktadır)  
Yapılan çalışmalar sonucunda kültür varlıklarının yakın çevresinde de yıkımın benzer boyutta olduğunu söylemek mümkündür.
